平成28年熊本地震に関する報告書

平成 28 年熊本地震に関する報告書

東北大学 災害科学国際研究所

平成 29 年 4 月

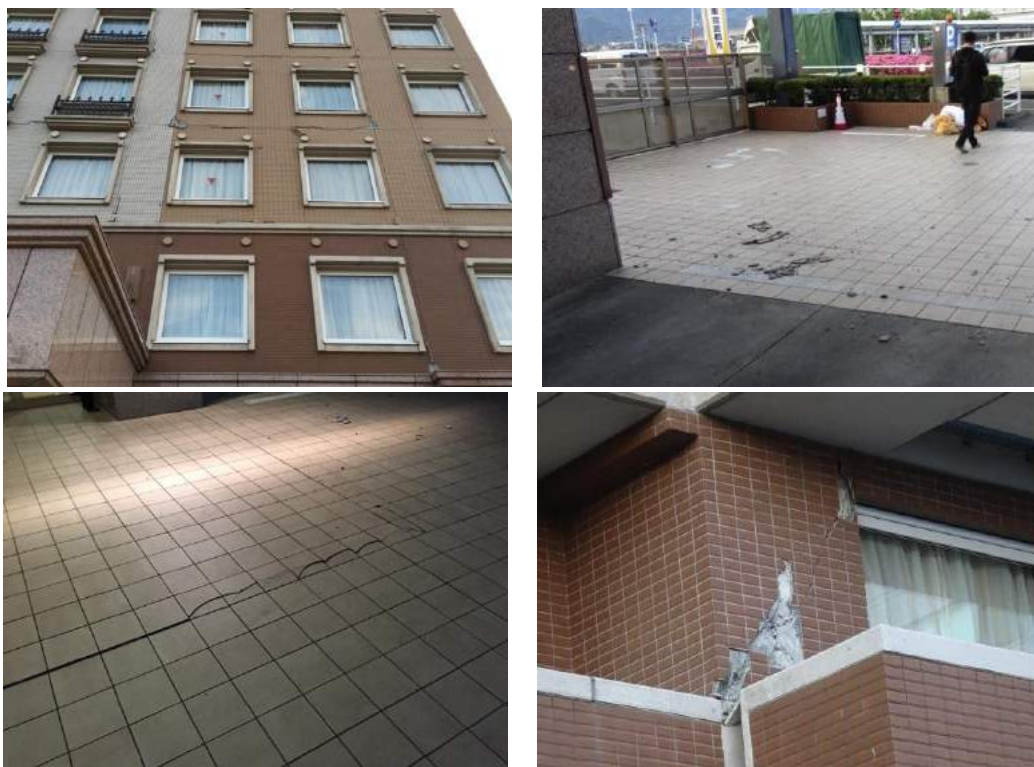
写真7 ホテルの被害（4月16日 6時頃）

避難所を出て，まずは宿泊していたホテルに立ち寄った．地震発生時に大きく揺れたホテルの外壁はタイルの剥離が見られ（写真 7 上左），その破片が床に落ちていた（写真 7 上右）．また正面玄関前の床はひび割れが生じており，ホテルの裏側の柱にはせん断破壊が見られた．

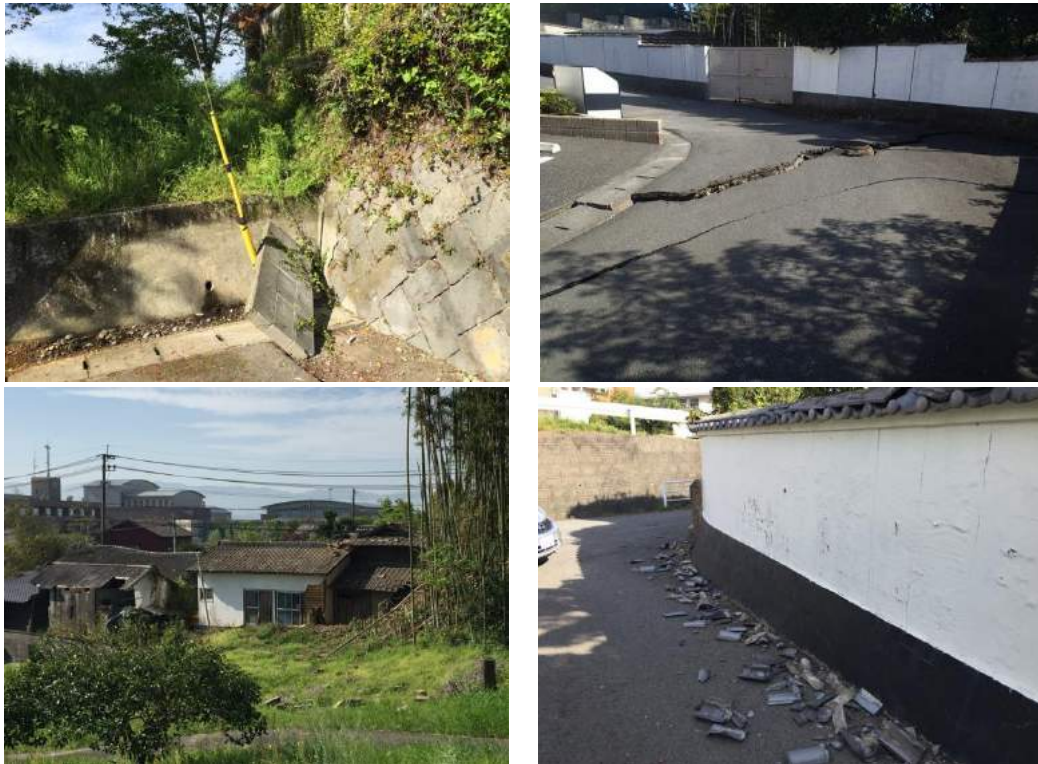
写真 10 宇城市役所周辺の被害（4 月 16 日 8 時 40 頃）

宇城市役所の周辺は古い木造住宅の多い住宅地であった。ブロック塀の倒壊（写真10上左）や道路のひび割れ（写真10上右）の他に、屋根や瓦屋根の落下（写真10下）などの被害がとくに目についた。

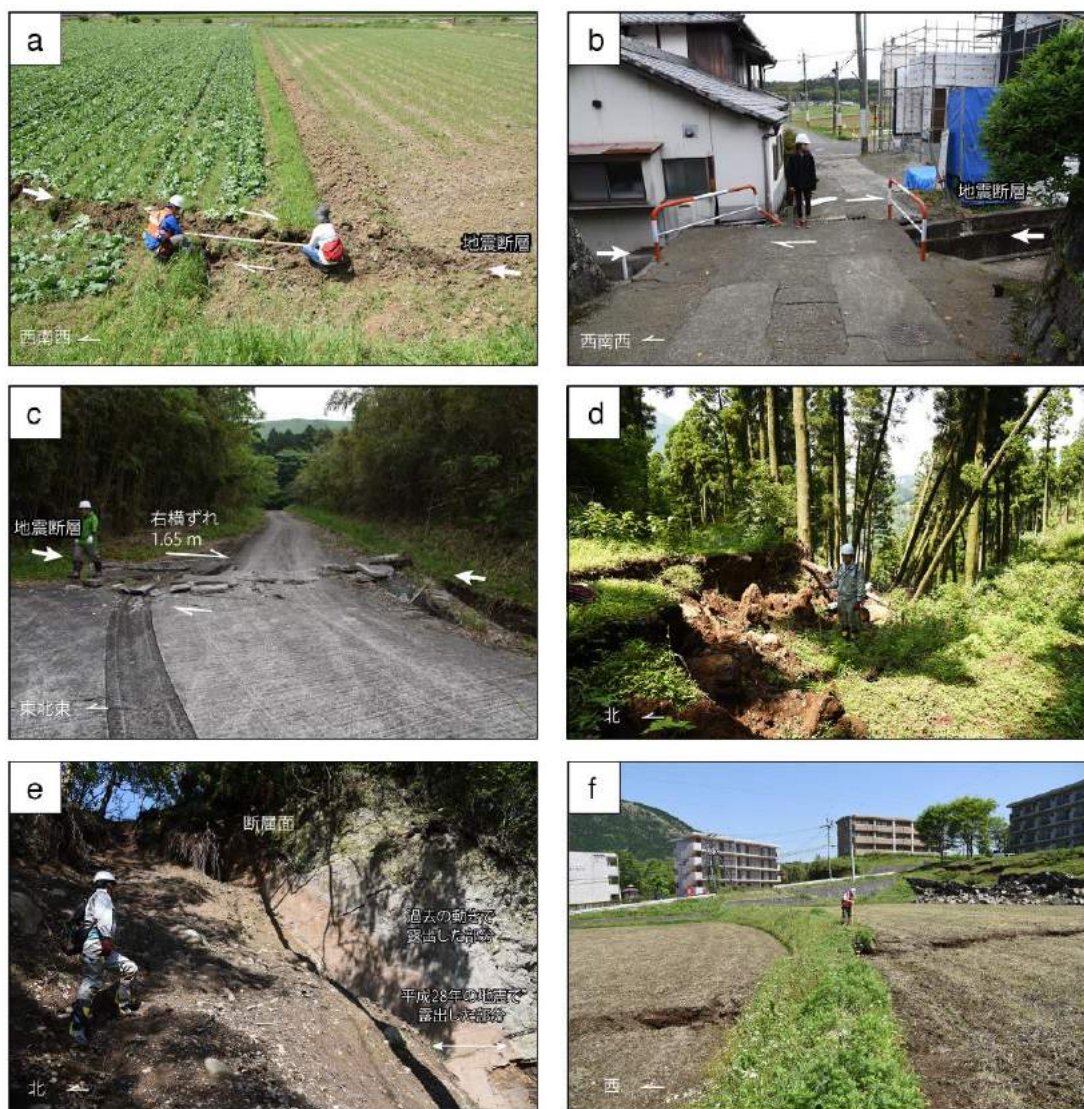
図4 布田川断層沿いに出現した地震断層。a) 右横ずれ最大変位量 2.2m を計測した益城町堂園地区、b) 右横ずれによって民家が道路を塞いだ益城町三竹地区、c) 右横ずれ 1.65m を示す西原村桑鶴地区、d) 南阿蘇村立野地区白川左岸の逆向き地震断層崖。最大 1.8m の右横ずれを伴う、e) 立野地区白川右岸の断層露頭。鉛直にそそり立つ壁面が断層面。肌色の部分が、平成 28 年熊本地震で新たに露出した部分。f) 南阿蘇村阿蘇大橋の 200m 東に出現した地震断層。

震時右横ずれ変位量は 1.3-1.4m である。明瞭な断層粘土はフィルム状を呈し、南側の堅硬な安山岩溶岩に対し、断層の北側はカタクレーサイト（粉碎岩）から構成される。

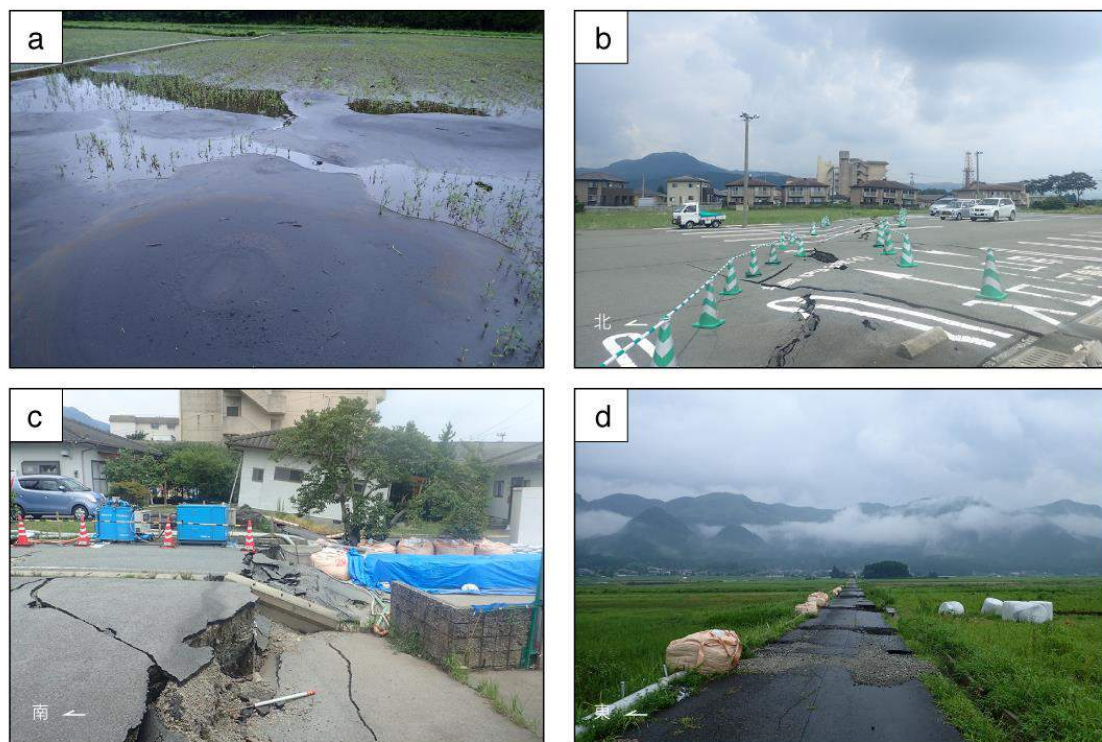
図9 阿蘇カルデラ内の北西部～北部にみられる液状化や地盤の側方移動に伴う開口亀裂や上下変位。a) カルデラ内北部黒川沿いに認められる噴砂跡。b) c) 阿蘇市内牧地区の表層地盤の側方移動に伴う上下変位。d) 阿蘇市宮山地区の黒川左岸に認められる地表変状。

液状化にともなう噴砂の分布はカルデラ北部の低地部の広い範囲で認められる（図9a）。一方でカルデラの南部では、液状化と噴砂はほとんど確認されない。この差異の要因を明らかにするために国土地理院によって撮影された空中写真（4月16日撮影）を用いて、写真判読を行い、一部現地でも状況を確認した。カルデラ北部の液状化と噴砂は側方移動を伴うものと伴わないものに大きく分けられる。側方移動を伴うものは旧河道に沿って分布しているものも見られる。さらに干渉 SAR 画像（国土地理院, 2016）との比較を行ったと

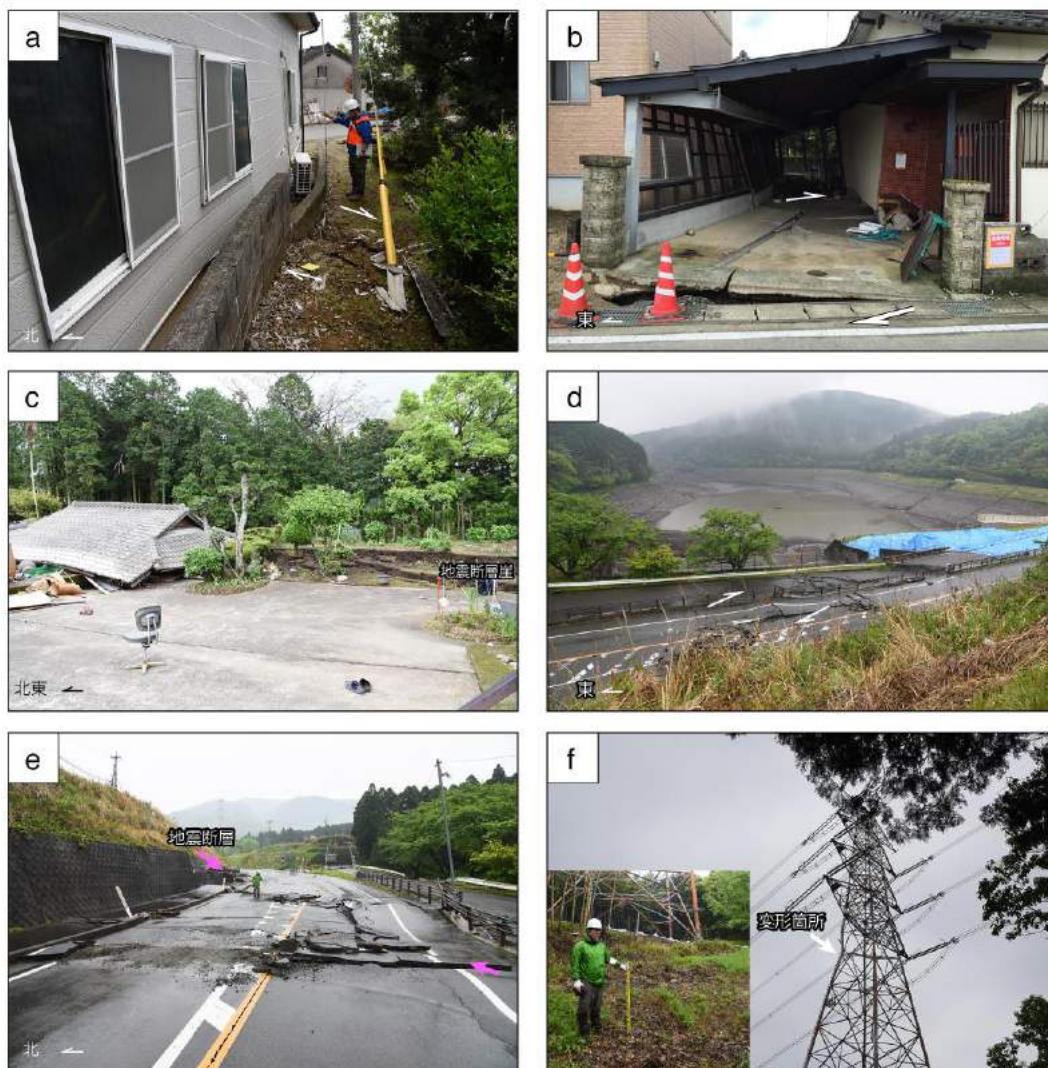
図 13 地震断層による構造物の被害. a) 日奈久断層の約 50cm の右横ずれ変位による建物壁とブロック塀の歪み（御舟町高木地区），b) 右横ずれ変位で生じたガレージの歪みと基礎の破壊（益城町三竹地区），c) 地震断層崖直上の倒壊した木造の納屋（西原村日向地区），d) 地震断層が堤体を横切った大切畑ダム（西原村大切畑地区），e) 1.5m 右横ずれした大切畑ダム堤体上の県道 28 号線（西原村大切畑地区），f) 地震断層によって基礎が傾き鉄塔中央部に歪みが生じた送電線鉄塔（西原村大切畑地区）

熊本地震では、地震動による建物倒壊だけではなく、地震断層変位による道路や橋、住宅など構造物の被害を多数確認した（図 13）。一般住宅の被害は、益城町中心部、益城町南部の木山川左岸の集落沿い、益城町東部の布田川沿い、西原村大切畑地区、南阿蘇村河陽地区・黒川地区で目立った。断層変位は横ずれが主体であったため、断層の真上に位置する家屋の横ずれ剪断破壊や歪みが主であるが（図 13a, b）、同時に数十 cm の上下変位によって損壊した木造家屋や納屋も認められた（図 13c）。南阿蘇村では、断層変位による学生アパートの歪みや傾動、大規模損壊などが目立った（図 13i-l）。ただし、地震動による損壊との分離は困難で、地震動と断層変位の相乗効果による影響も考えられる。

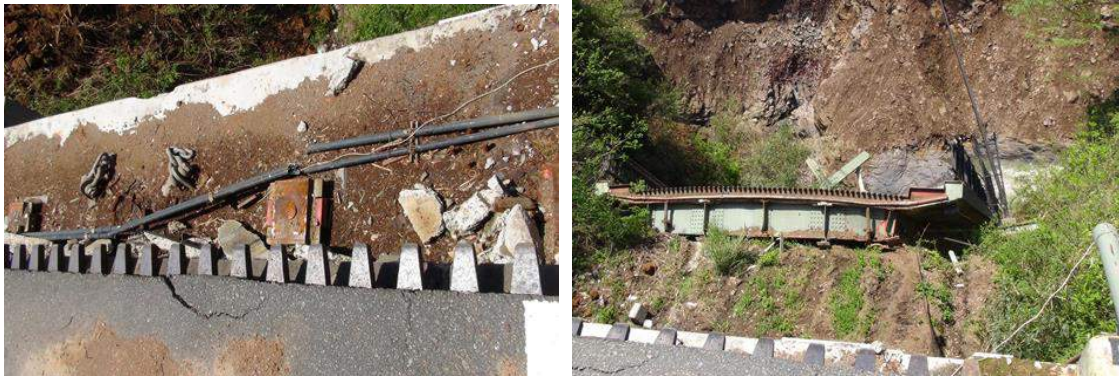
図9 左岸側（河陽側）の橋台と桁のジョイント部

阿蘇大橋は、橋長 206m で片側 2 車線、1970 年に完成したトラス逆ランガー桁橋である。図 6 に示すように、斜面崩壊が発生した立野地区側に橋脚を 3 本有し、その他の部分は桁の下に設置されたトラスで支える構造である。大部分が落橋したが、右岸（立野地区側）と左岸で橋の一部が残っていた。図 7 は、右岸側に残った橋脚の写真であり、図 6 における 3 本の橋脚のうち、最も右岸側のものと思われる。残りの 2 本の橋脚は、現地で確認されなかったため、落橋に伴って河川へと落下したか、斜面崩壊によって発生した土砂で埋没したものと思われる。また、図 8 に示すように、左岸側には桁の一部が残っていた。図 9 は、左岸の橋台と桁のジョイント部の写真であるが、ジョイント部で複雑な変形の跡が確認されない。そのため、地震動によってジョイント部で大きな損傷を受けたということとは考えにくく、右岸側に向かって引っ張りを受けて落橋したのではないかと推察される。

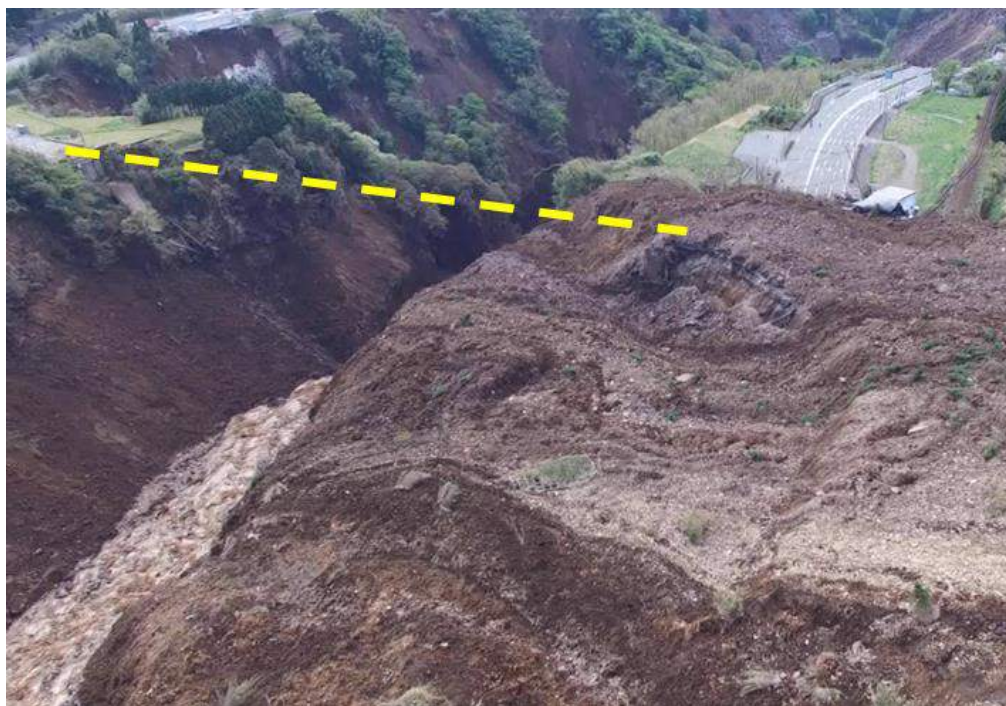
図21 阿蘇大橋（右岸）の様子（国土地理院のUAV動画¹⁾のキャプチャー画像に加筆）

ここまで整理した情報に基づいて阿蘇大橋の落橋のメカニズムの説明を試みる。まず、斜面崩壊の土砂が堆積して乗載荷重の限界を超えたことが考えられるが、この可能性は低いと思われる。図10からわかるように、阿蘇大橋は土砂の流出範囲の中心からずれて位置しており、崩壊土砂の大部分はそのまま白川に流れ込んでいる。阿蘇大橋の上に堆積したとしても、それが原因となって落橋が発生するほどの大きな被害が発生させるとは考えにくい。次に、地震動によって阿蘇大橋自体が大きな被害を受けて落橋したことが考えられる。本調査で確認した限りでは、周辺の他の橋梁でも大きな被害が発生しているものの、落橋にまで至っている橋梁は阿蘇大橋だけであり、そのことを考えると、地震動による直接的な落橋も可能性が低い。最後に、橋台を支える地盤の変状に伴って落橋が発生したということが考えられるが、現段階の分析ではこの可能性が高い。先述のように、落橋は地震に伴って発生し、阿蘇大橋の近辺では断層の運動も影響して、地盤が複雑な動きをしている。このために、白川の両岸の崖部で多くの崩壊が発生しており、阿蘇大橋の橋台付近の崖部が崩壊した可能性は大いにある。図21は、阿蘇大橋が存在した位置の右岸の様子であり、黄色の点線が阿蘇大橋のあった位置を示している。図7の説明で記載したように、橋脚が残っているが、最も右岸側のものと思われ、残りの2本の橋脚とトラス部を支える橋台については存在しない。つまり、まずこの部分で崩壊が発生し、橋台や橋脚が落下、それによって阿蘇大橋の落橋が発生したのではないかと考えられる。地震動により直接的に崩壊が生じたのか、上部から流動してきた崩壊土砂が橋脚や橋台に衝突して崩壊を誘発したのかは、どちらもその可能性が残るが、このように足下からすくわれて落橋に至ったのではないかと考えられる。

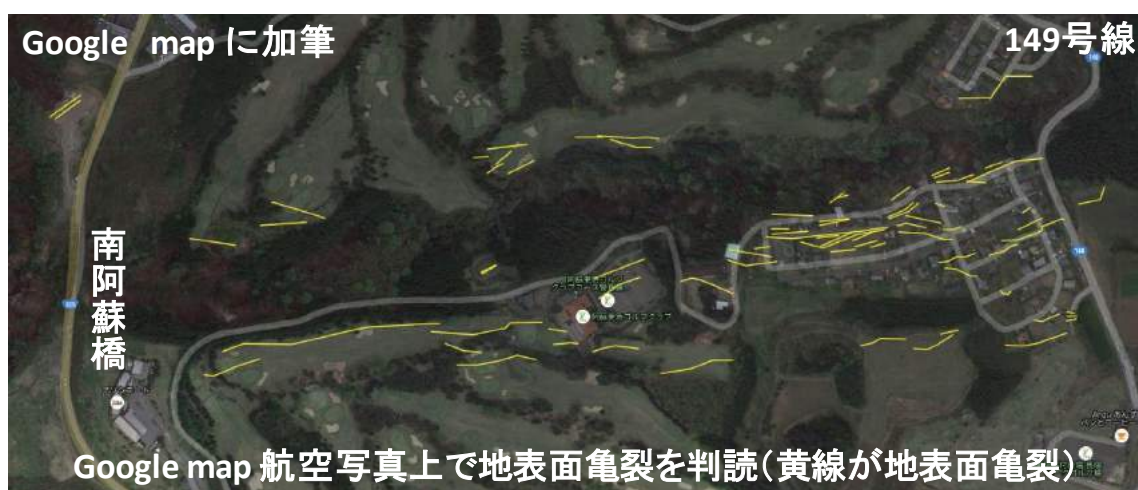
図 3 1 宅地造成地およびその周辺の地表面亀裂 (Google map に加筆)

次に、南阿蘇橋から少し離れたところに位置する宅地の被害について説明する。調査対象とした宅地の位置を図 3 0 に示す。この宅地に発生している亀裂は長く幅が大きいものが多く、図 3 1 に示したように、航空写真からこれらの発生状況が判読可能であった。この亀裂発生を調べることも含めて、この箇所を調査対象として選定した。図 3 2 は、年代の異なる航空写真でこの地域の変化を示したものである。1970 年代には宅地として造成されていないが、2004 年には概ね今回の地震前の状態になっている。住民の証言によれば、造成地として建設が終了したのが 20 年程度前とのことであり、1980～1990 年代に造成されたものと推察される。図 3 3 は、この地域周辺の 3D モデルのキャプチャー画像に加筆したものである。図 3 3 からわかるように、宅地造成地に隣接して河川があることがわかる。この河川の下流に先述の南阿蘇橋が存在し、河川の両岸が図 2 7 に示したような崖になっている。つまり、調査対象である宅地造成地は河川沿いの崖に隣接するように位置している。このために、図 3 4 に示すように、崖部付近で河川側に向かって崩壊や地盤変状が多数発生しており、それに伴って家屋被害が発生していた。

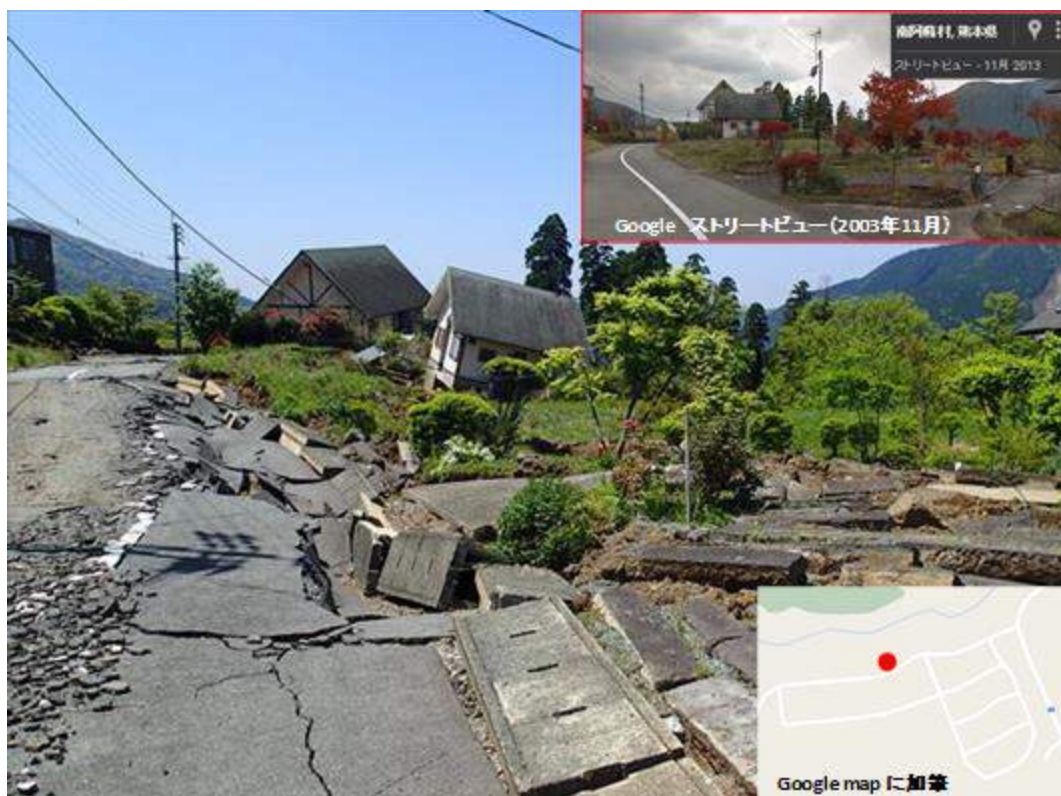
図 3 5 地盤変状と家屋被害（その 1）（Google map に加筆）

宅地造成地の内部では、地盤変状に伴う多くの家屋被害が発生していた。その様子を図 3 5～3 8 に示す。これらの図には、震災前の様子と撮影箇所の地図上での位置を示している。図 3 5～3 7 は河川沿いの崖部に隣接する家屋であり、大きな地盤変状に伴い、家屋が傾いたり、変形したりしている。図 3 6 に示した家屋では、1 階部分が押しつぶされており、家屋自体が大きな被害を受けているが、この宅地造成地全体でこのような被害形態は多くはなく、地盤変状に伴う家屋の傾きや一部損壊が多く見られた。図 3 7 に示した被害が特に特徴的であり、家屋は大きく傾いているが、家屋そのものには大きな亀裂や変形が見られなかった。大部分がコンクリート製であり、地震動に対しては十分な強度を有していたと考えられるが、地盤の変状に伴って大きく傾きが生じたものと推察される。図 3 7 の家屋の所有する住民の証言によれば、4/16 の本震の前まではほとんど被害がなく、この宅地造成地の被害の大部分は本震で発生したものとのことであった。図 3 8 は、河川から離れた位置に存在する家屋であるが、図中に示すような大きな段差を伴う亀裂が発生していた。この亀裂は家屋の一部を通るように発生しており、河川側とは反対側に傾きが生じていた。なお、証言によれば、4/16 の本震直後には本調査時よりも大きな亀裂の段差が発生していたとのことで、その段差が徐々に解消されるように地面が動いているように感じられるとのことであった。なお、この家屋の周辺には、図中に示した亀裂の他に、家屋を挟んでこの亀裂に並行するようにもう 1 本の亀裂が発生しており、その 2 本の亀裂に沿ってその相田の家屋の部分が落ち込むような地盤変状が発生していた。

ここまで説明した状況から考えて、この宅地（特に河川側）では地盤が非常に不安定な状態にあると推察される。今後の梅雨や台風時期には、不安定化がさらに進む可能性があり、対策が望まれる。ただし、図 4 1 に示したように、不安定化している領域がかなり広範囲に及んでいると考えられ、抜本的な対策は非常に難しいのも事実である。詳細な調査を実施した上で、時間をかけてでも適切な対策を講じる必要がある。

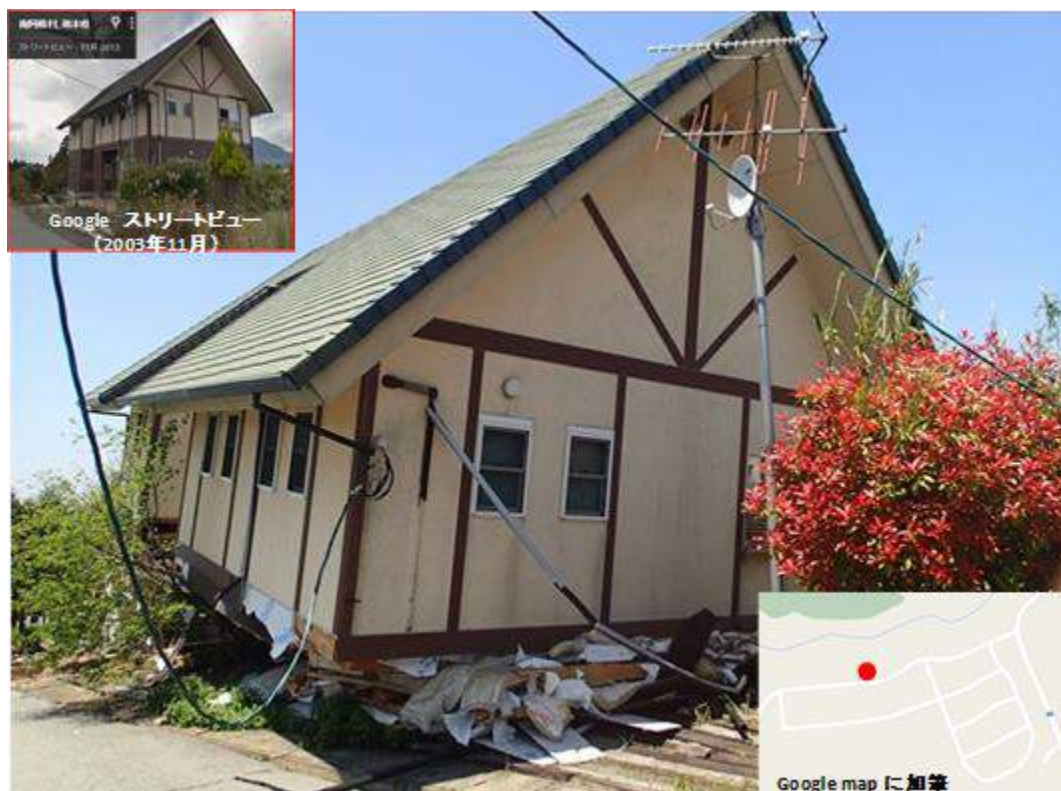
図 3 6 地盤変状と家屋被害（その 2）（Google map に加筆）

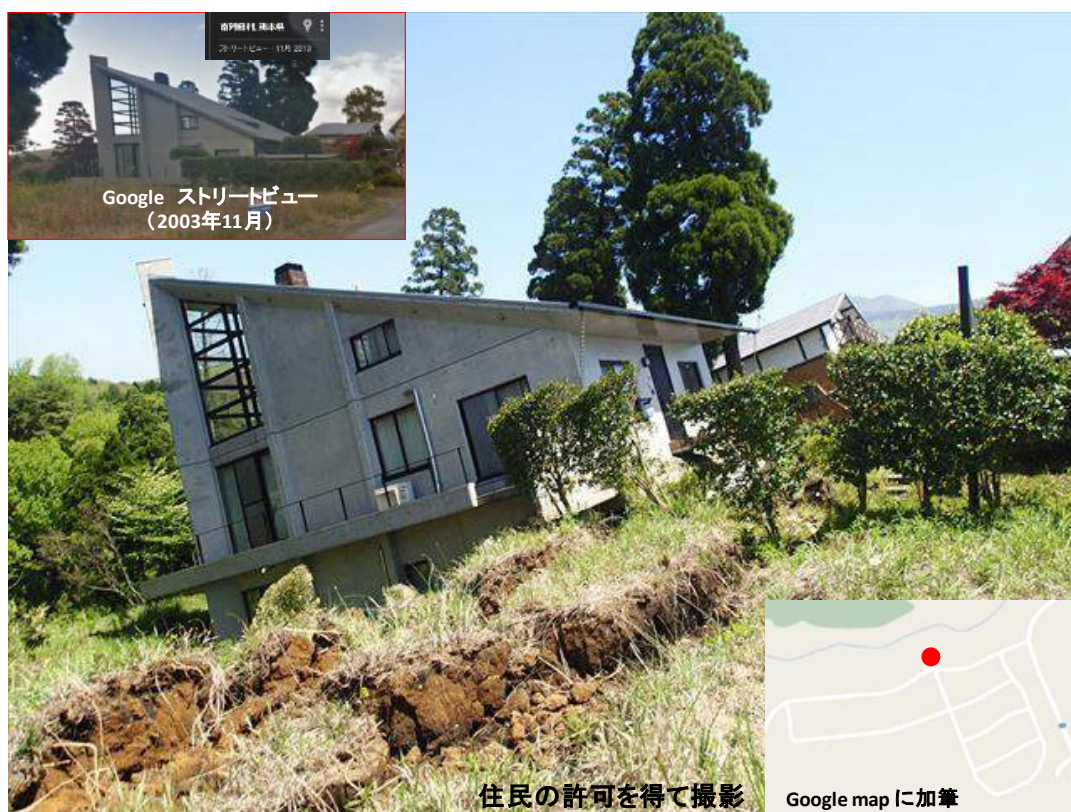
図 3 7 地盤変状と家屋被害 (その 3) (Google map に加筆)

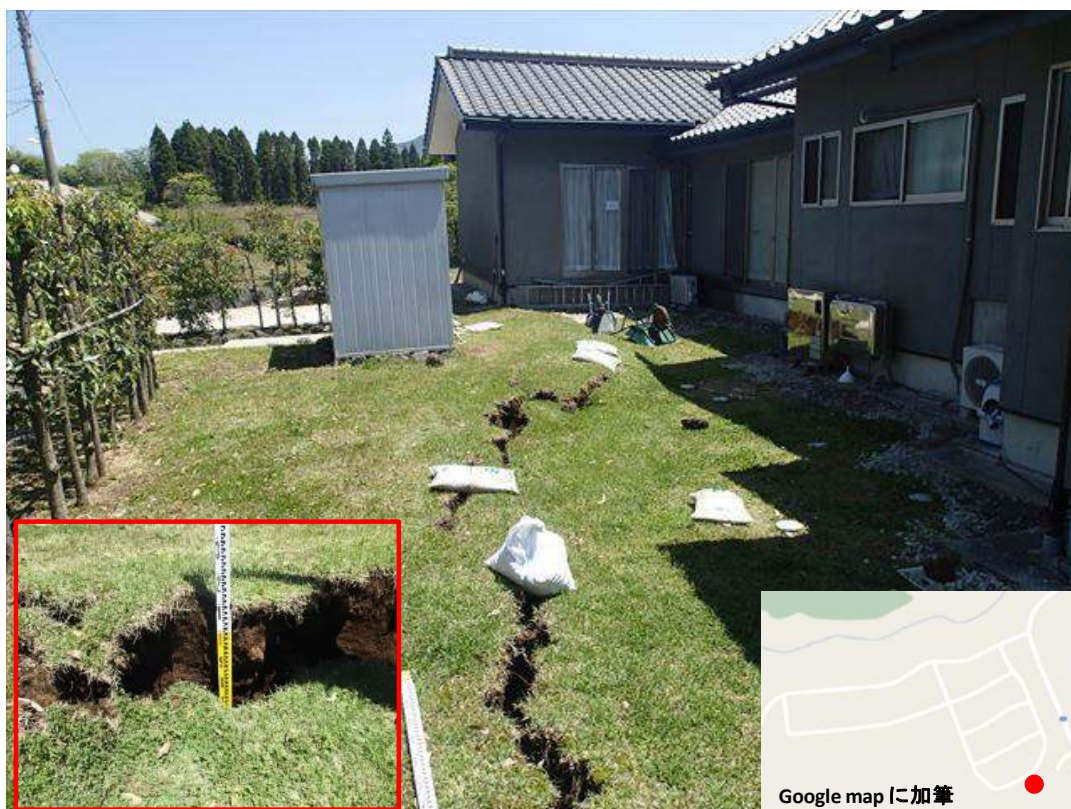
図 3 8 地盤変状と家屋被害 (その 4) (Google map に加筆)
